## Línea de atención 5: Fortalecimiento a la Infraestructura y Equipamiento

### Anexo 5.3 Evidencia fotográfica

#### Aulas atípicas

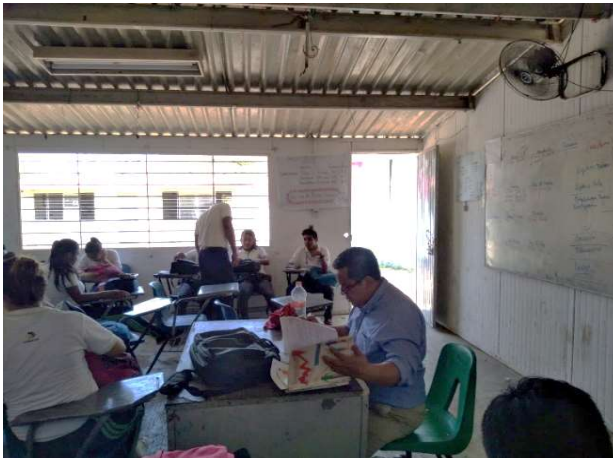
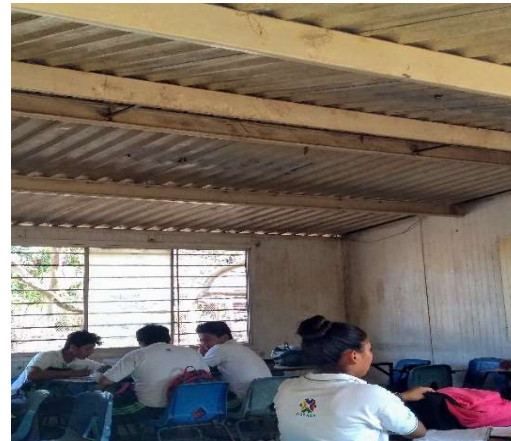
Plantel 43 Río Florido. 08 de mayo de 2019.

Se observa en la imagen la falta de luminarias, de equipos para control de temperatura (Río Florido se encuentra en la costa de Chiapas), de pintura en las paredes y con techo de lámina.

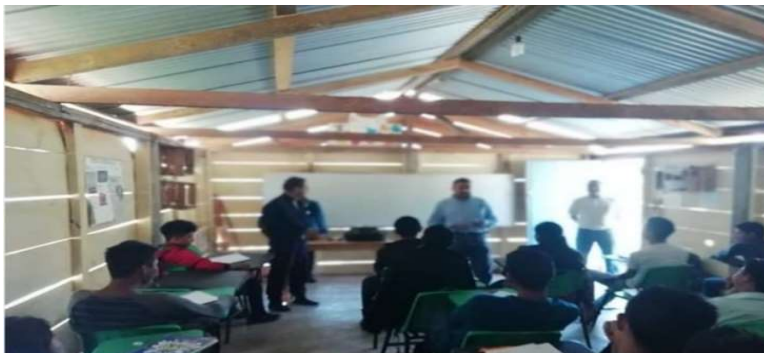
**Aula atípica.** Centros de EMSaD 313 Miguel Utrilla (Chenalhó), Coordinación Altos. Cortesía: Coordinación Altos. Fotografía del 23 de mayo de 2019.

Se observa en la fotografía un aula atípica con paredes de madera, techo de lámina, piso firme.

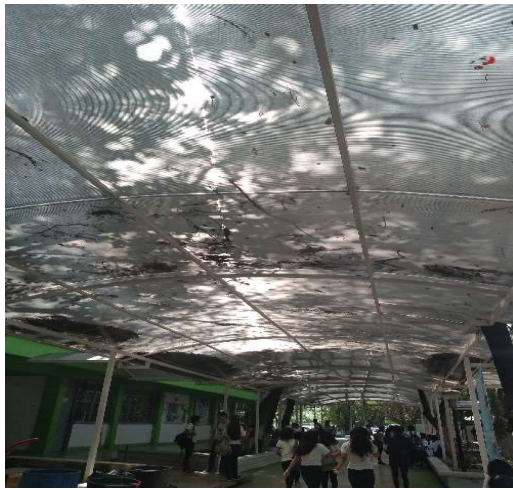
**Ejemplo de arco techo o techumbre.** Plantel 13 Tuxtla Oriente  
Fotografía tomada el 07 de junio de 2019.

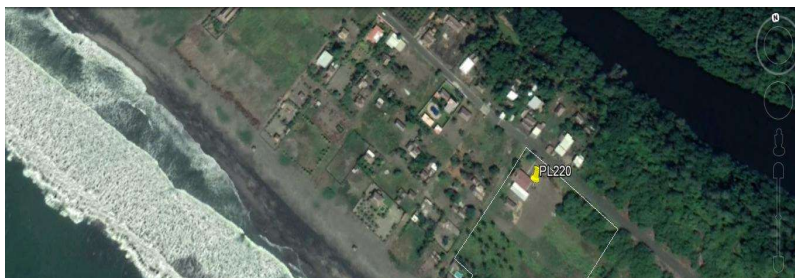
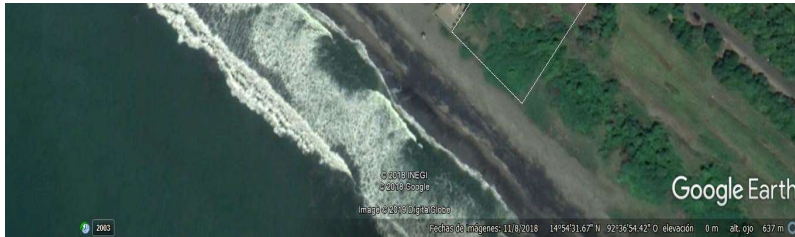
**Centros de EMSaD 220 San José el Hueyate (Zona Costa).** El centro educativo se ubica a una distancia aproximada de 300 metros del mar.

Lo establecido por la Norma Oficial Mexicana (Mexicana NMX-R-003 de 2011) es: “para las costas de Baja California, Nayarit, Jalisco, Colima, Michoacán, Guerrero, Oaxaca y Chiapas, debe elegirse particularmente un predio que se ubique a una altura de 10 m. o a un 1 km. de distancia de la línea de costa”.

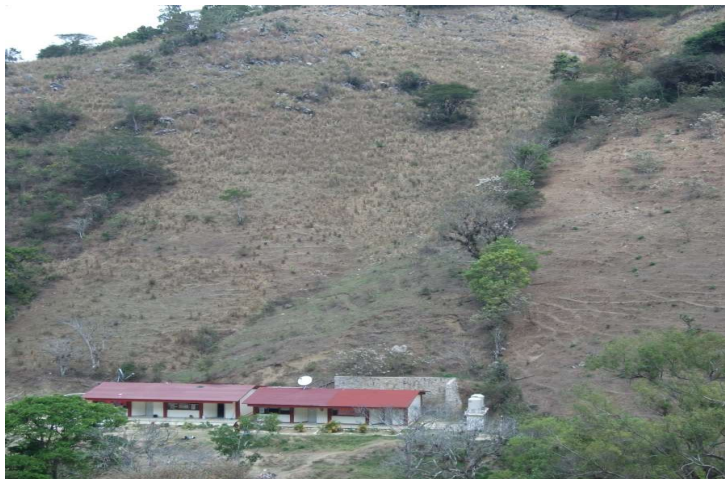
### **Plantel 118 El Palmar (Centro Norte)**

El plantel se ubica al fondo de ladera de cerro, con una pendiente de aproximadamente 45 grados, en temporada de lluvia se forma una corriente de agua que llega en la parte central de las instalaciones del plantel. Por la pendiente, la corriente toma una velocidad mayor de lo normal y consecuentemente genera asentamientos en la estructura.

La Norma Oficial Mexicana (Mexicana NMX-R-003) sugiere que la selección de terrenos no sean en aquellos “**propensos a deslizamientos del suelo o aquellos cercanos a una posible zona de deslizamiento y que puedan ser afectados por el mismo.**”

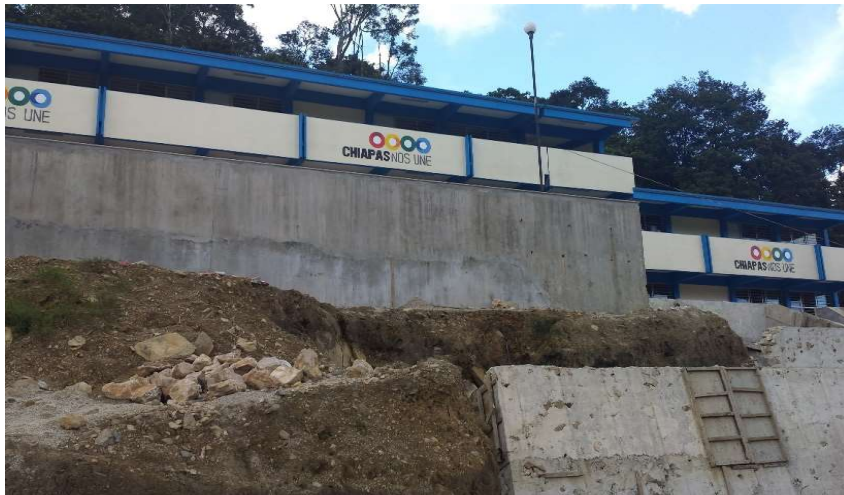
**Plantel 103 Tzajalá (Zona Selva Norte).** El plantel se ubica en la ladera.

La Norma Oficial Mexicana (Mexicana NMX-R-003 de 2011) sugiere que la selección de terrenos no sea en aquellos suelos que pueden colapsarse o “los cercanos a bloques rocosos, en laderas o partes altas de cerros, con posibilidades de rodar o desprenderse, ya sea por efecto de sismo o por fenómenos erosivos”.

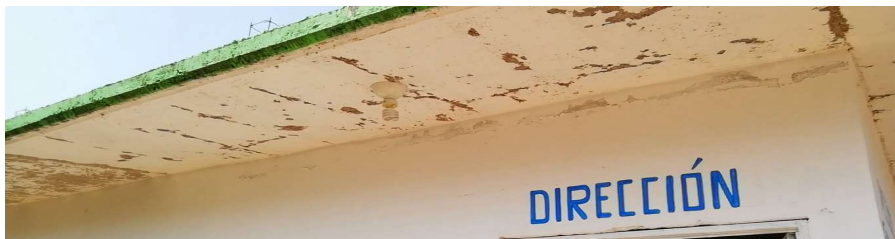
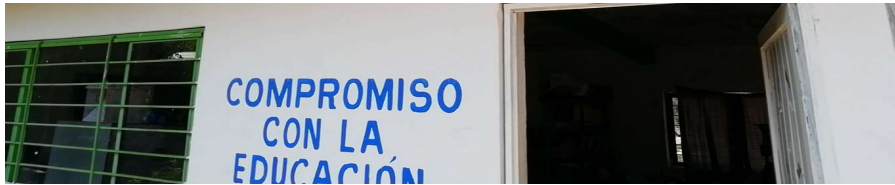
### **Centros de EMSaD 181 Guadalupe Victoria, Coordinación Centro Fraylesca.**

Se observa el deterioro por salinidad en la oficina de la Dirección, esto derivado de la falta de impermeabilización y pintura.

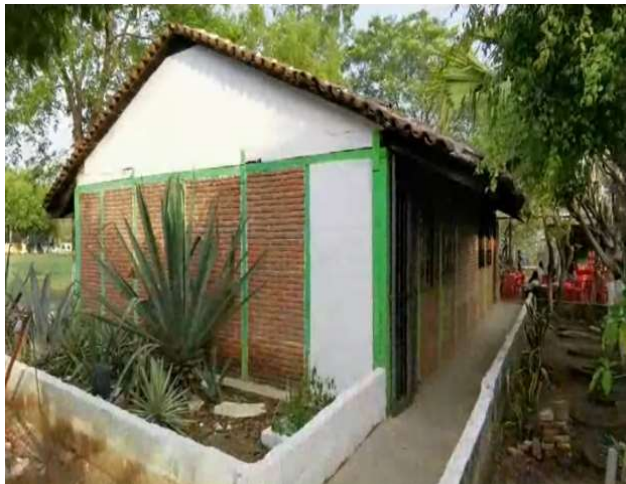
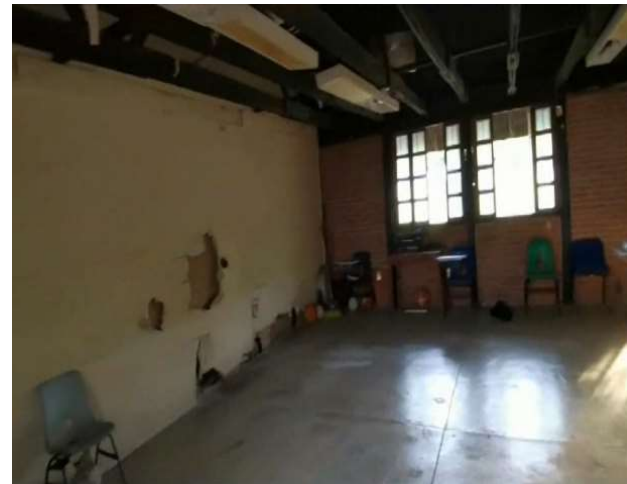
### **Plantel 74 Julián Grajales, Coordinación Centro Fraylesca.**

Se observa una aula atípica que cuenta con un dictamen de “riesgo muy alto” por parte de la Secretaría de Protección Civil. Existe una reducción importante de la capacidad sismo-resistente; queda señalado que esta aula debe desocuparse, así como restringir y controlar el área, previa rehabilitación. Existen 4 aulas dañadas ya que estructura es vieja.

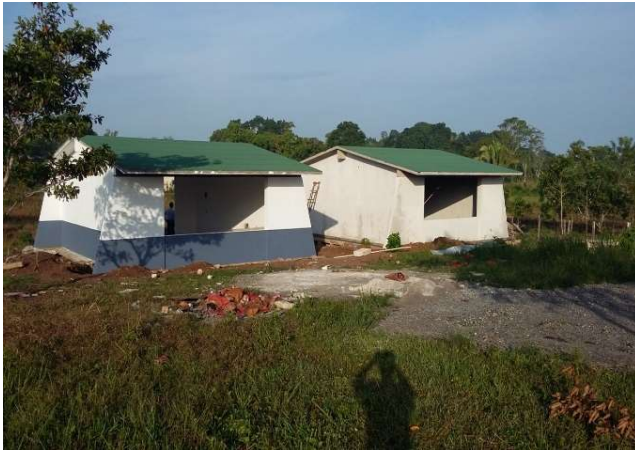
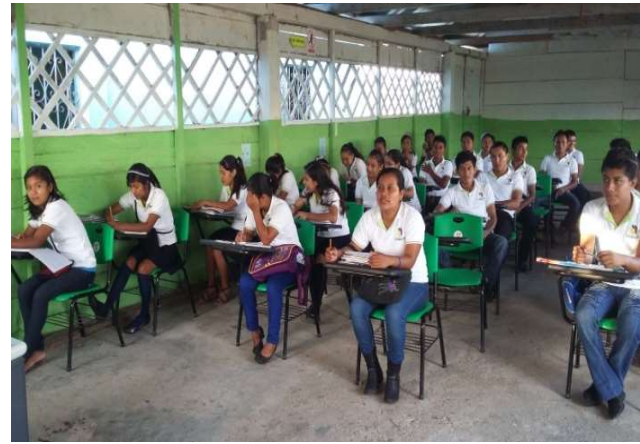
**EMSaD 321 Arroyo Delicias municipio de Beneméritos de la Américas, Coordinación Sierra Fronteriza.**

Fotografías que muestran dos espacios: el primero (a la izquierda) está construido de madera y techado de lámina; el cual está siendo usado como aula. Del lado derecho se muestra construcción de aula tipo RC 1(6x8). En el Centros de EMSaD 321 hay dos de este tipo, las cuales se gestionaron a través de la Fundación Escalera y del Programa 3x1 para migrantes ejercicios fiscales 2015, una de ellas será destinada para laboratorio de informática.

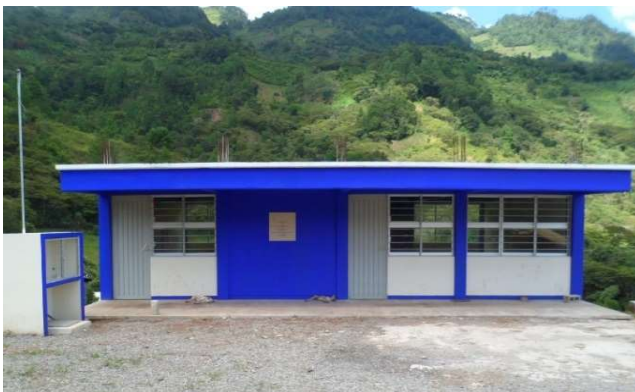
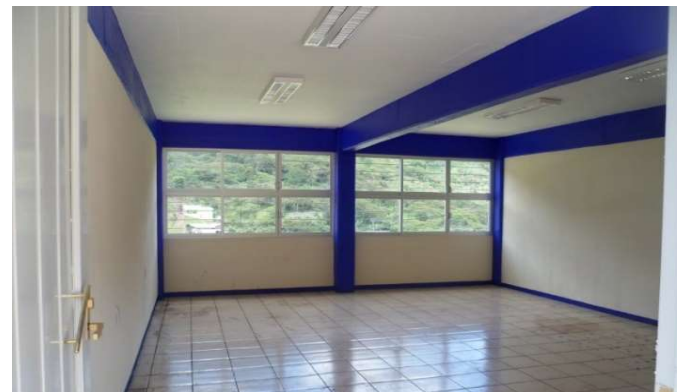
**Centro de EMSaD 313 Miguel Utrilla municipio de Chenalhó, Coordinación Altos.**

En las fotografías se muestran dos aulas construidas con apoyo del H. Ayuntamiento Municipal y recibido por las autoridades de la comunidad.
